4.2 การจัดการน้ำเสีย

4.2.1 การจัดการน้ำเสียของสำนักงาน และคุณภาพน้ำที่จะต้องอยู่ในมาตรฐานกฎหมายที่เกี่ยวข้อง โดยมีแนวทาง ดังนี้

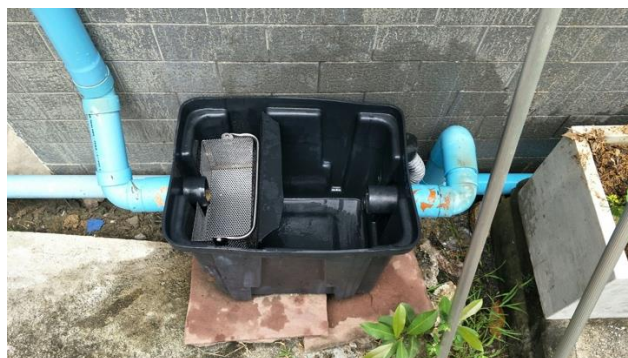
แผนผังแสดงตำแหน่งติดตั้งถังขยะและถังดักไขมัน อาคารสำนักงานมหาวิทยาลัย,อาคารสำนักงานคุณภาพ,อาคารอิงคศรีฯ ชั้นที่ 1

1. บริเวณตู้ ATM
2. บริเวณหน้าห้องน้ำฝายสื่อสารองค์กร
3. บริเวณหน้าห้องน้ำอาคารสำนักงานมหาวิทยาลัย
4. บริเวณหลังห้องฝ่ายทรัพยากรมนุษย์

1. บริเวณด้านหลังห้องกองกลาง 2 ถึง
2. บริเวณหลังห้องกองคลัง
3. บริเวณหลังห้องฝ่ายทรัพยากรมนุษย์
4. บริเวณหลังห้องกองบริหารงานทรัพย์สินและกิจกรรมพิเศษ
